増殖場における藻場の不形成要因とその対策について

中村憲司(シャトー海洋調査), 安藤亘(社団法人水産土木建設技術センター),
木村智也(水産庁増殖推進部漁場資源課)

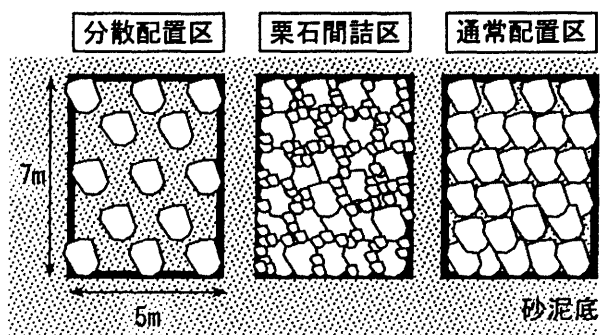
図3 ウニ類対策試験模式図

ウニ類対策の実験基盤は、既存増殖場近傍の水深約5mの砂泥底に、図3に示す3試験区を約5mの間隔をあけて各5m×7mの面積に設置した。設置した試験区には、ウニ類の蟻集状況を比較するため6月と10月の2回に分け、1回目は近傍の増殖場に実験区の石材配置と同面積の範囲を設定して、その範囲内のウニ類を各区に移植し、2回目は同じ単位密度のウニ類を各区に追加移植した。また、海藻類の着生を早期に確認するため、6月にクロメの小型個体、ホンダワラ類の成熟株を籠網等で保護せずに設置した。ただし、ブダイ等による食害被害を受けたため、再度スポアバックでホンダワラ類の成熟株を設置し、10月にはクロメを入れたスポアバックの設置やホンダワラ類の種苗付きプレートに張付けた。

- ・通常設置区・・・増殖場と同様に1t石を1層で設置
- ・栗石間詰め区・・・通常配置区と同様に1t石を設置し、間隔を割栗石（5～15cm）で間詰め
- ・石材分散区・・・1t石をまばらに設置

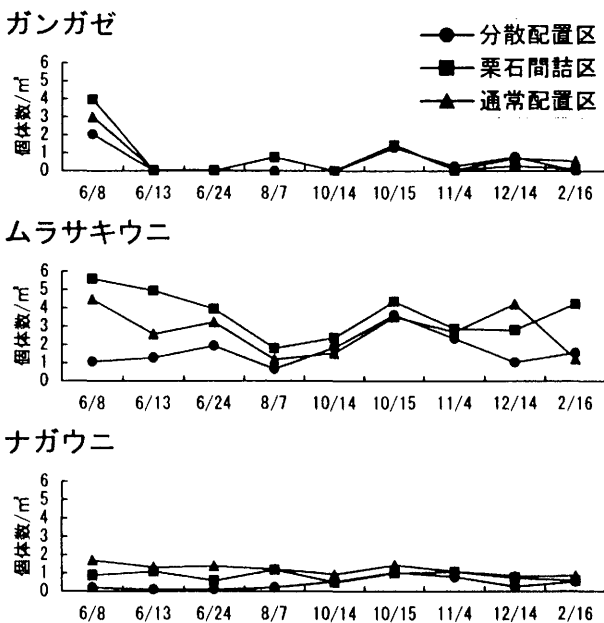
図7 ウニ類の個体数の推移

6/8と10/15にウニ類を移植した。

ガンガゼは、投入後直後から、試験区に関係な

く個体数が減少した。ムラサキウニは、栗石間詰区では高位に推移し、分散配置区では栗石間詰区および通常配置区に比べ低位に推移する傾向を示した。ナガウニは、投入後も上記2種のような個体数の減少がみられなかった。

試験区設置直後に放流したガンガゼの減少は餌不足に起因する可能性が高いと考えられる。その後のウニ類の侵入をみると、分散配置区ではガンガゼやムラサキウニの侵入が少ないことから、ウニ類の生息環境に適さないことが窺える。

一方、栗石間詰区では、ムラサキウニの個体がほとんど減少していない。この理由として、ムラサキウニは棘が短いことから、割栗石の小さな窪みや起伏がちょうど固着しやすい空間を創出したためと推察する。そのためと思われるが、投石の間隙では群れて蝸集しているのがみられたが、割栗石では図8に示すように単独でそれぞれが窪
